Restaurações em dentes anteriores traumatizados —  
Relato de um caso Apolônias do Bem.

## Restaurações em dentes anteriores traumatizados - Relato de um caso Apolônias do Bem

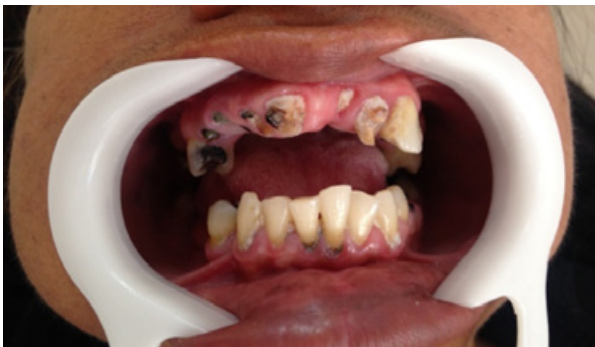
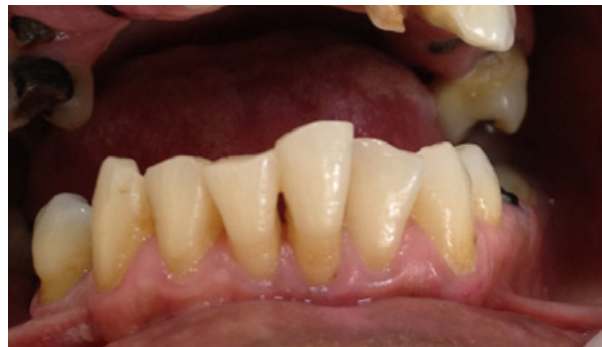
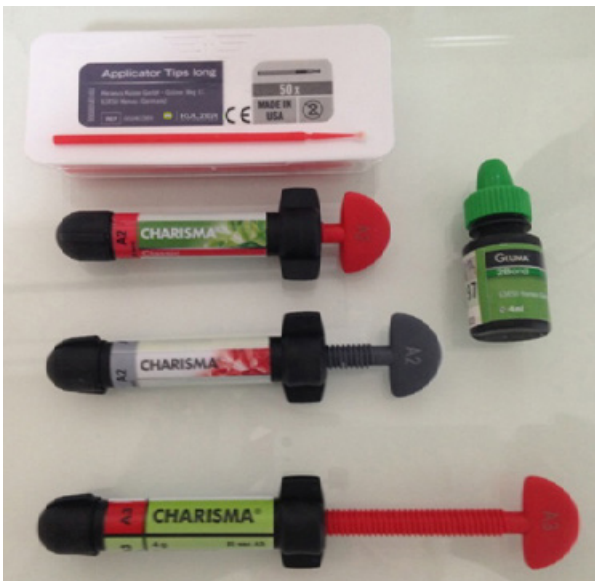
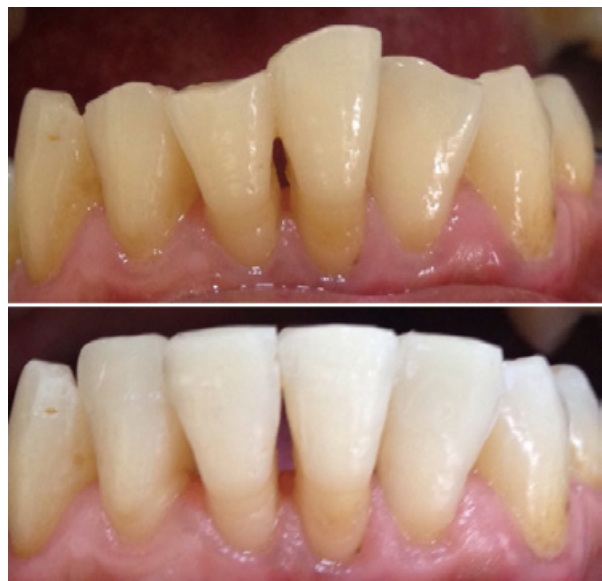
Fotos do caso:

Após o preparo dos dentes foi realizado o condicionamento ácido a 37% por 15 segundos, lavagem por 15 segundos e secagem com papel absorvente. Foram aplicadas 2 camadas de adesivo GLUMA® 2Bond (Kulzer), e posterior fotoativação por 20 segundos.

Neste caso, foram utilizadas as resinas da Kulzer, Charisma® Classic A2 e Charisma® Diamond, nas cores A1 e A2. A inserção dos incrementos foi feita à mão livre, iniciando por lingual, cristas marginais e face vestibular, com fotoativação por 40 segundos.

Foi realizado ajuste de tamanho e remoção de excessos com brocas diamantadas (KG Sorensen) e polimento com taças de borracha e discos de acabamento (Soflex Pop on XT, 3M/Espe).
