Charisma® Diamond

Reabilitação estético-funcional com resina composta Charisma® Diamond em paciente com erosão dental.

- André Marcelo Peruchi Minto

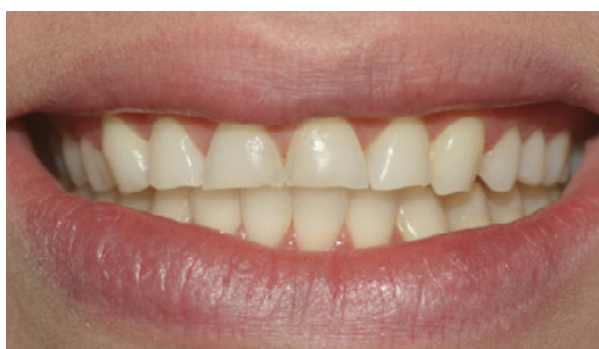
Figura 01 - Vista frontal do sorriso da paciente onde notam-se as lesões ocasionadas pelo processo de erosão dental.

Paciente do sexo feminino, 24 anos, chegou ao consultório odontológico relatando uma diminuição no tamanho dos incisivos. Durante o exame clínico foram diagnosticadas lesões erosivas nas faces vestibular, incisal, proximais dos incisivos superiores e também nos dentes posteriores especialmente no arco inferior (imagem 1). Notou-se ainda um comprometimento funcional com a perda da Dimensão Vertical de Oclusão (DVO) e das guias de desoclusão anterior, lateral e látero-protusiva (imagens 2a, 2b, 2c e 2d). Inquirida sobre sua história médica a paciente relatou problemas de irritação das mucosas e sensação de ardência na garganta e na anamnese verificou-se alteração drástica no cardápio alimentar, com a ingestão excessiva e regular de energéticos, suplementos alimentares proteicos industrializados em substituição a algumas refeições. Paralelamente havia a ingestão diária de água com limão, mistura presente em muitas dietas e consumida com frequência por praticantes de atividades físicas, com o intuito de acelerar a queima calórica. Após avaliação de um gastroenterologista, por indicação do cirurgião-dentista, foi confirmado o caso de um refluxo por disfunção na válvula cárdica, fator causal do refluxo gastresofágico. Outro sinal relevante que indica a presença de uma causa endógena é a destruição uniforme do esmalte palatino dos dentes anteriores superiores (Imagem 3). Concomitante ao tratamento do refluxo foi indicado o procedimento restaurador direto para devolver a estrutura dental perdida nos dentes anteriores e indireto para os dentes posteriores. O material selecionado foi a resina composta Charisma® Diamond (Kulzer). Previamente às restaurações anteriores foi necessário a reabilitação funcional posterior, mediante a confecção de restaurações indiretas tipo “Onlay” em resina Charisma® Diamond (Kulzer), cimentadas sobre a oclusal dos dentes inferiores posteriores, com o intuito de recuperar a Dimensão Vertical de Oclusão (DVO) perdida (imagem 4). Para a reabilitação estética anterior, inicialmente procedeu-se o clareamento supervisionado pelo dentista (“home bleaching”), utilizando peróxido de hidrogênio 6%, 30 minutos por dia, durante 21 dias.

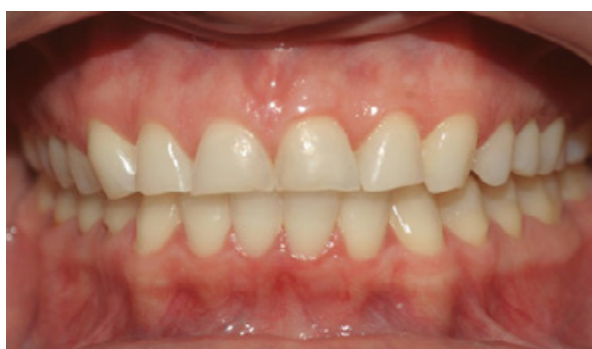
Figura 02a - Paciente em posição de MIH. A redução do esmalte nas superfícies oclusais provocaram a diminuição da DVO.

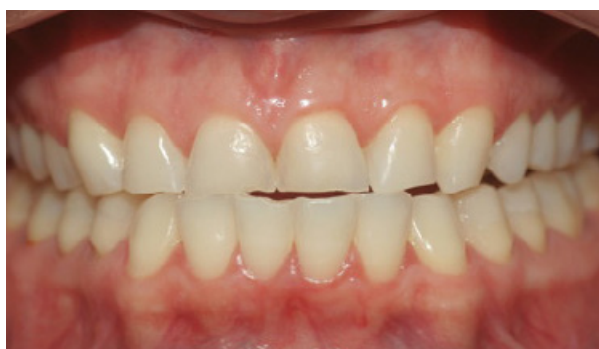
Figura 02b - Comprometimento da guia anterior no movimento protusivo.

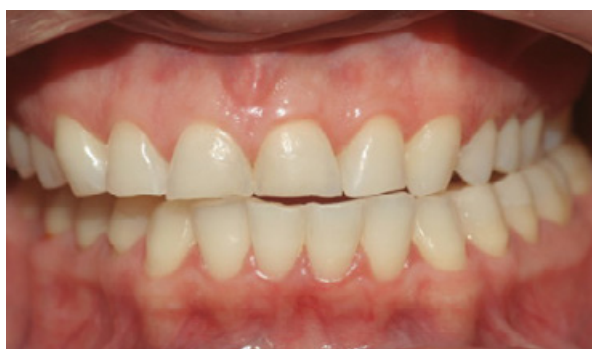
Figura 02c - Comprometimento da guia de desocclusão em lateralidade esquerda.

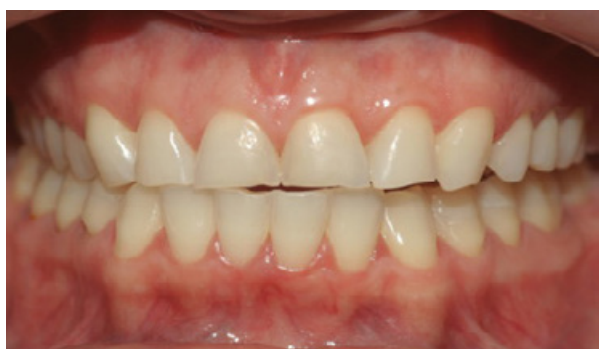
Figura 02d - Comprometimento da guia de desocclusão em lateralidade direita.

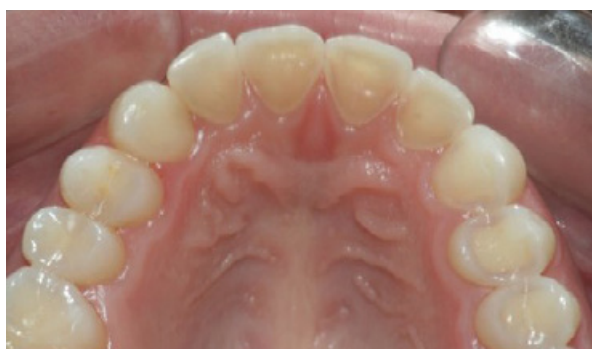
Figura 03 - Perda de esmalte palatino nos dentes anteriores superiores.

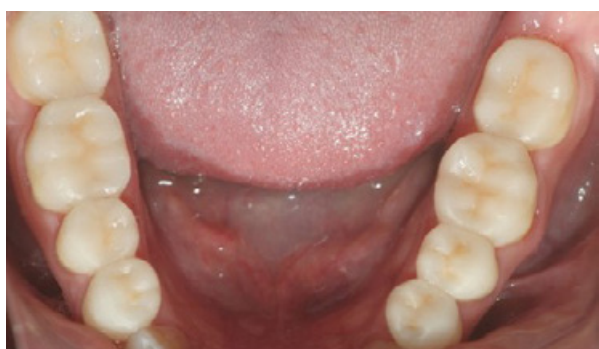
Figura 04 - Vista oclusal das restaurações indiretas do tipo "Onlays", realizadas no arco inferior com resina a resina Charisma® Diamond.

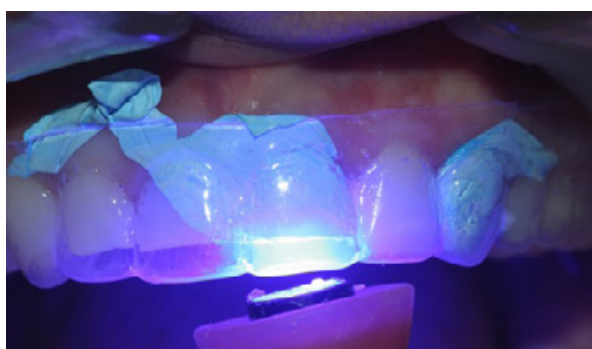
Figura 05 - Etapa restauradora onde se verifica a matriz de acetato e as fitas de teflon posicionadas para auxiliarem na reconstrução do terço incisal dos dentes anteriores superiores.

Decorridos 15 dias do clareamento, foi iniciado o tratamento restaurador dos dentes anteriores superiores com resina composta aplicada de forma direta sobre a estrutura dental. Para facilitar tal procedimento, foi utilizada uma matriz de acetato confeccionada sobre um modelo de gesso duplicado do modelo de gesso inicial que havia recebido um enceramento de diagnóstico (imagem 5). Na mesma imagem 5, podemos observar também a presença de uma fita de teflon interposta nas faces proximais para impedir a contaminação dos dentes vizinhos ao que está sendo restaurado durante os procedimentos restauradores, uma vez que o tratamento adesivo da estrutura dental e a aplicação da resina composta foram realizados dente-a-dente. Observe o paciente em posição de MIH, devolução das guias de desoclusão anterior e lateral (função em grupo) após a conclusão do caso (imagens 6a, 6b, 6c e 6d), bem como o registro dos contatos em MIH e látero-protusão nas faces palatinas dos dentes anteriores superiores (imagem 7), que também foram restauradas com o mesmo material. A imagem 8 mostra a harmonia do sorriso da paciente após a reabilitação estética concluída.

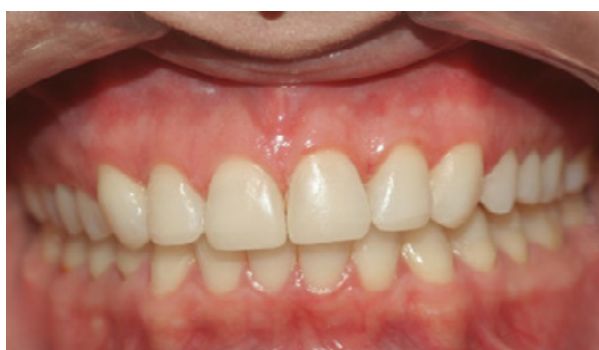
Figura 06a - Paciente reabilitado na posição de MIH, com a recuperação da DVO.

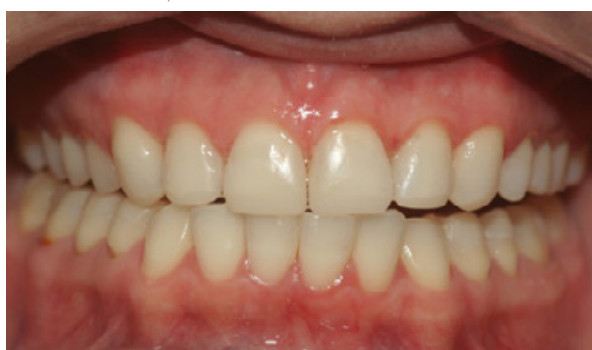
Figura 06b - Paciente em movimento protusivo com a guia anterior reabilitada.

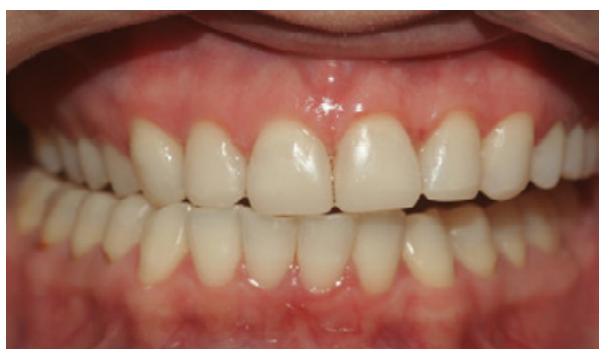
Figura 06c - Paciente em movimento de lateralidade direita, onde observa-se a guia de desoclusão recuperada. Desoclusão em grupo.

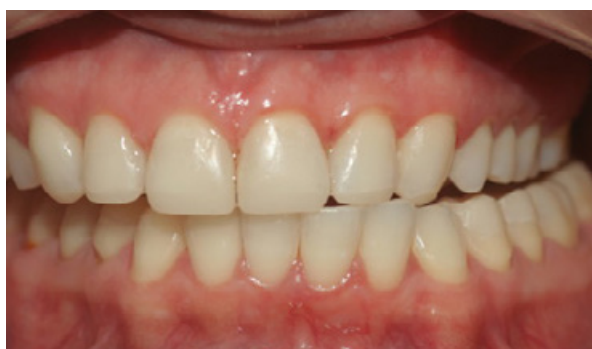
Figura 06d - Paciente em movimento de lateralidade esquerda, onde observa-se a guia de desoclusão recuperada. Desoclusão em grupo.

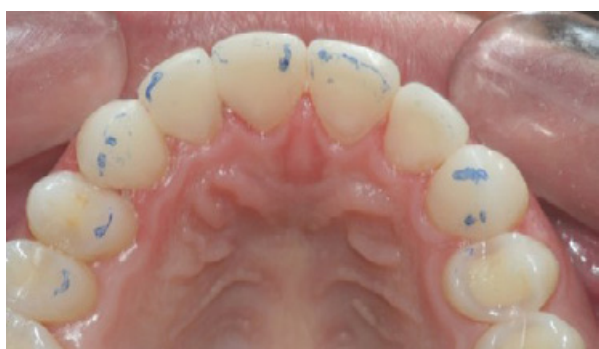
Figura 07 - Contatos latero-protusivos marcados com carbono na superfície palatina dos dentes anteriores superiores restaurada com a resina composta Charisma® Diamond.

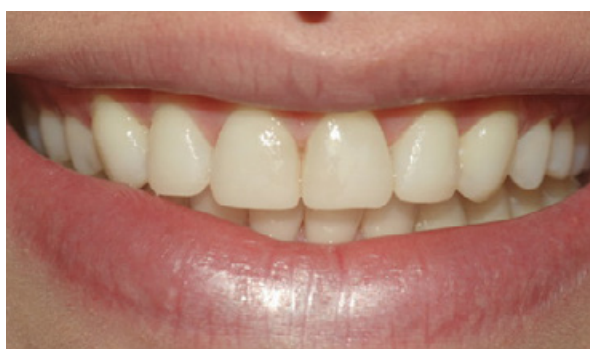
Figura 08 - Vista frontal do sorriso da paciente após a recuperação estético-funcional. Restaurações realizadas com a resina composta Charisma® Diamond.
