## Charisma® Diamond

Resolução estética de dentes anteriores fraturados.

## Resolução estética de dentes anteriores fraturados.

### Relato do Caso Clínico:

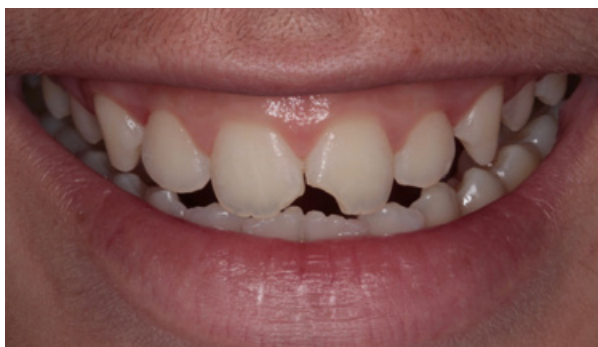
Paciente, de 12 anos de idade, tinha como queixa principal a fratura nos dentes 1.1 e 2.1, causada por um acidente. Por falta de condições financeiras, de sua família ainda não havia procurado um profissional para a realização do tratamento restaurador (figura 01). Observa-se uma fratura um pouco mais extensa no dente 2.1.

Figura 01 - Caso clínico inicial.

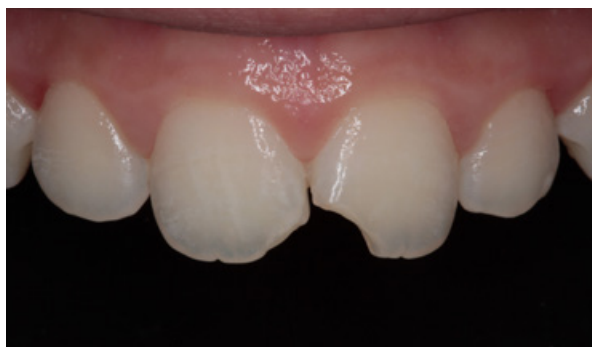
Na imagem fotográfica, feita com o uso de um espelho de contraste preto é possível avaliar melhor os detalhes anatômicos dos dentes anteriores (figura 02). Em uma análise detalhada, pode-se identificar as áreas com mais translucidez e opacidade, bem como detalhes morfológicos dos dentes fraturados.

Figura 02 - Detalhes anatômicos e de composição de cores e efeitos dos dentes fraturados.

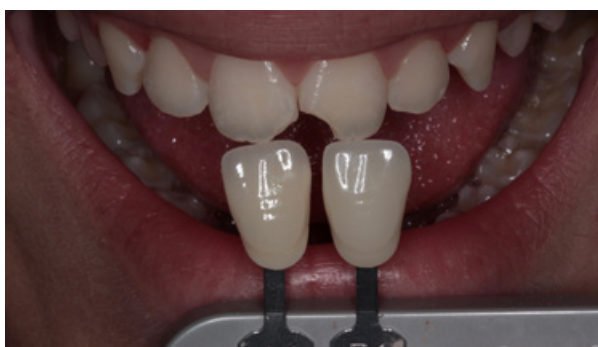
Figura 03 - Seleção da cor com a escala Vita Classical.

Após estudo do caso, deu-se início à seleção de cor, utilizando a escala VITA Classical e escala de cor do sistema restaurador de eleição para a resolução das restaurações - Charisma® Diamond (Kulzer) (figuras 03 e 04).

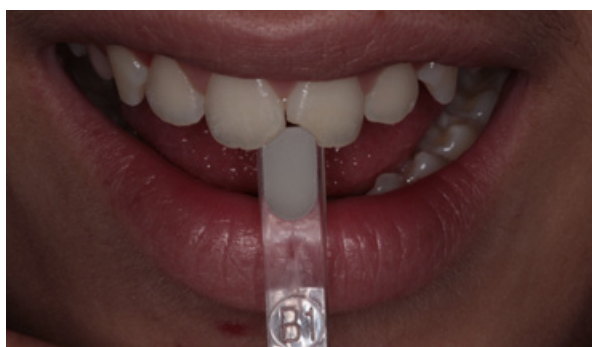
Figura 04 - Seleção da cor com a escala de cor da resina Charisma® Diamond (Kulzer).

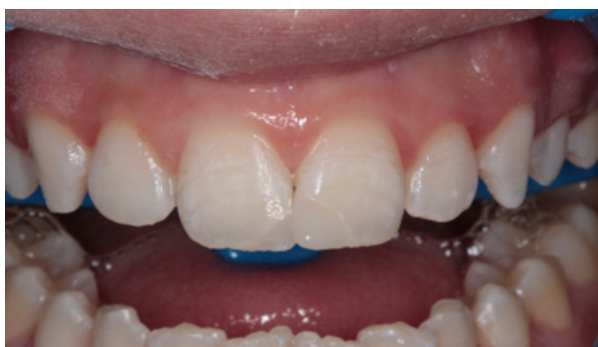
Figura 05 - Ensaio restaurador para prova das cores selecionadas.

Antes de realizar as restaurações em resina composta, foi feito um ensaio restaurador com os dentes hidratados, utilizando as cores OL (opaque light) e B1 (ambas do sistema restaurador Charisma® Diamond - Kulzer). Este procedimento não é utilizado ácido fosfórico e nem adesivo. O objetivo dessa técnica é permitir uma adequada seleção de cores de resinas compostas com resultados mais previsíveis (figura 05).

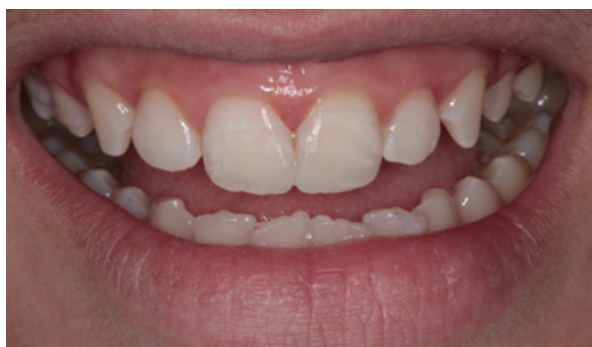
Figura 06 - Caso clínico final.

Uma vez certificados quanto às cores a serem utilizadas, procedeu-se ao preparo do dente, isolamento, procedimento adesivo e restauração, utilizando a técnica estratificada de aplicação das camadas de resina composta, respeitando os diferentes níveis de translucidez e opacidade de cada região. As restaurações foram então finalizadas, utilizando as mesmas cores de resinas compostas utilizadas do planejamento prévio.

As imagens fotográficas finais mostram a resolução estética e funcional do caso clínico, onde as características originais dos dentes fraturados foram restauradas, com total mascaramento entre os limites das restaurações e a estrutura dentária adjacente.

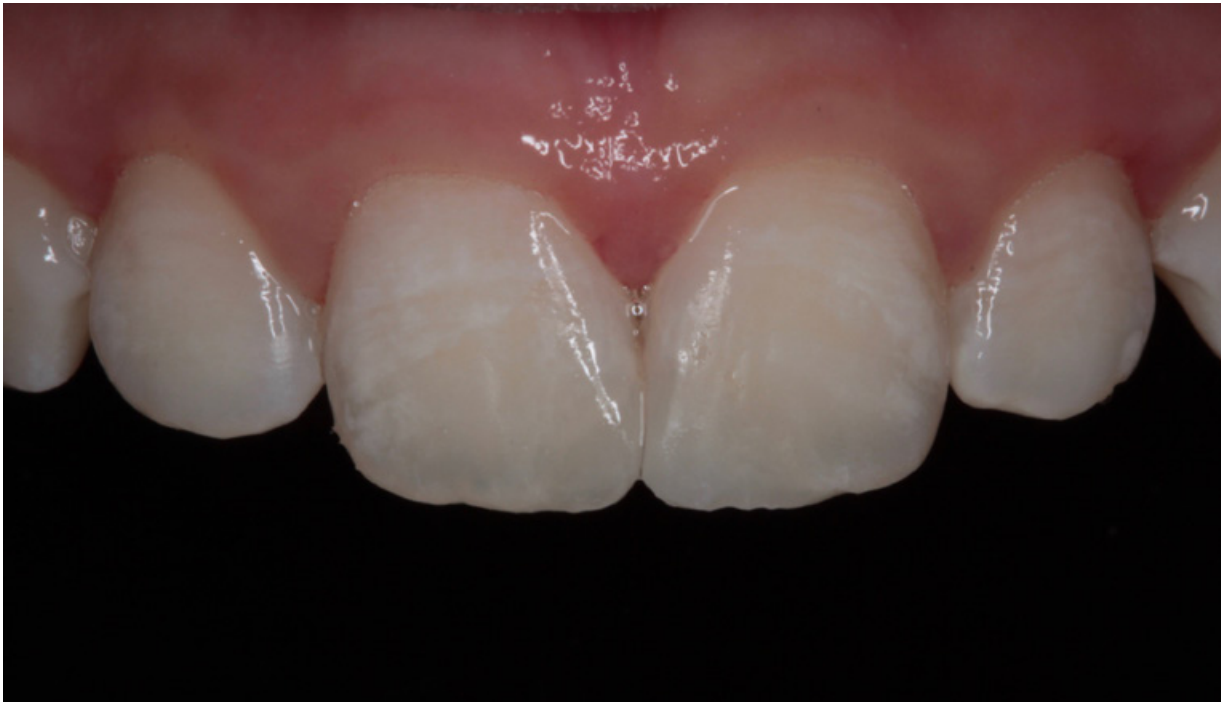
Figura 07 - Caso clínico final – visão aproximada.
